Jordkjeller i vest

Statusrapport :

Rekonstruksjon av demontert kjeller fra Soltveit på Radøy, Hordaland

Dato : 29. sept. 2010

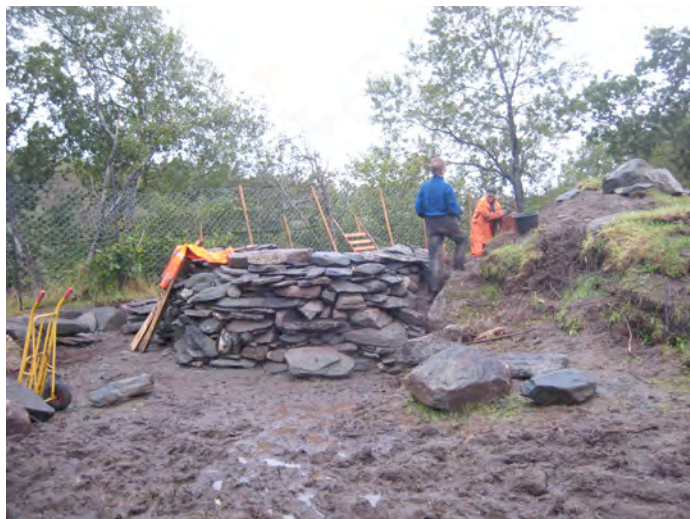
Torsdag 23.09.2010

For å lette arbeidet med å fram stein på muren, ble rommet mellom kjeller og fjell, fylt med jord. Med et nivå til en hver tid likt med murkronen vil terrengforskjell benyttes til å lette arbeidet

Det benyttes jord som er gravd bort iforbindelse med frilegging av byggegrunn, lagret i umiddelbar nærhet nettopp for dette formål

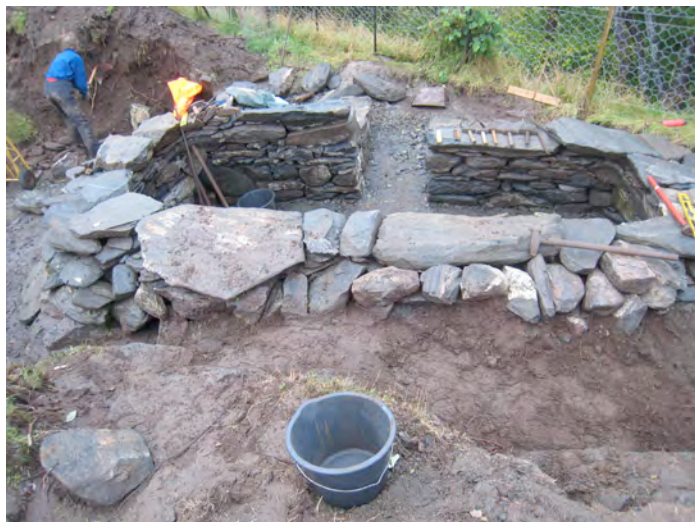
Torsdag 23.09.2010

Kjeller sett ovenfra, fra naturlig forhøyning i terreng, mot nordøst. Sett mot adkomst sørvest. Pakking av jord mellom kjeller og fjell, legges ut i tynne lag som komprimeres.

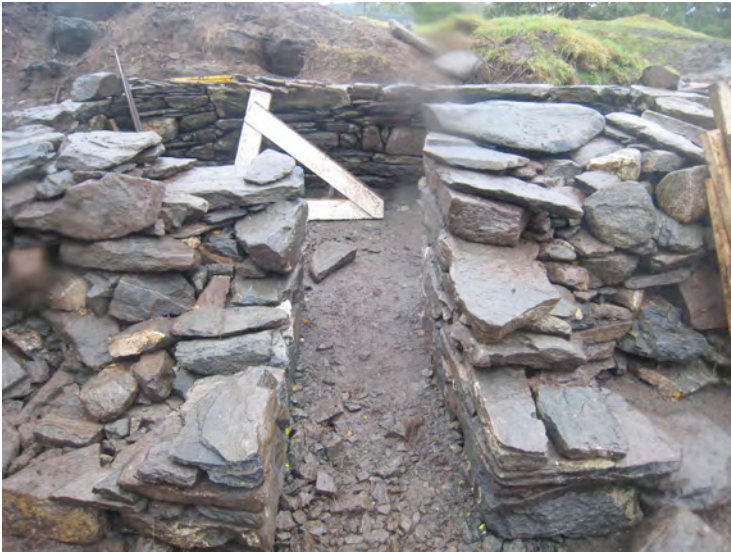
Torsdag 23.09.2010

Utsnitt sett fra adkomsten

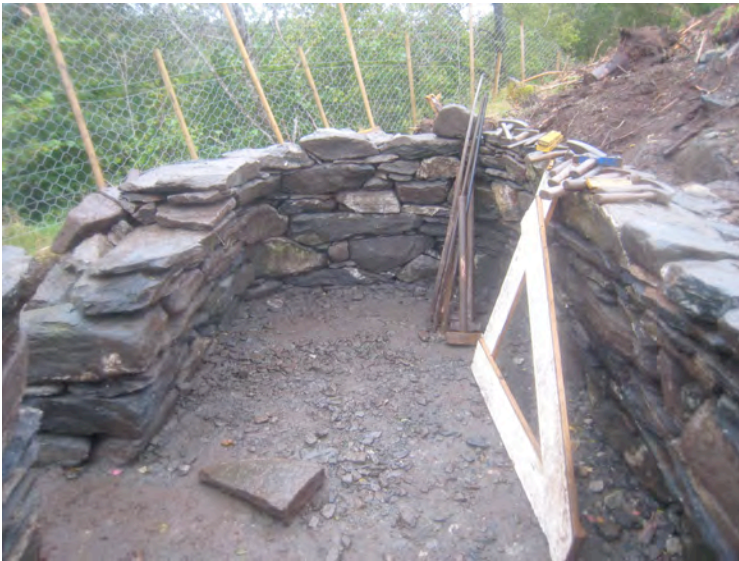
Torsdag 23.09.2010

Utsnitt inne fra kjeller, med adkomsten til venstre i bildet.

Utkragingen blir mer utpreget etter hvert som murverket vokser, men traseringen er tilnærmet lik hele veien (3:1)

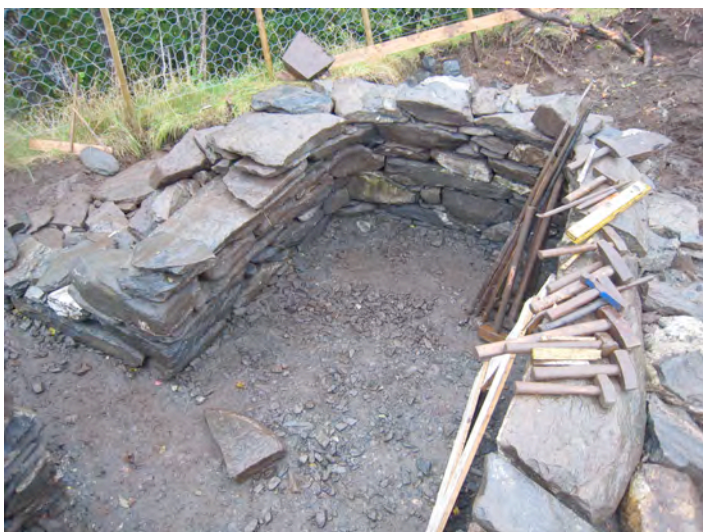
Torsdag 23.09.2010

Foregående utsnitt sett ovenfra. "Hjørnene" i kjellerrommet er avrunda, lagt med mest mulig forband.

Endevegger er også utkraga

Mange steiner tuktes, slik det også finnes spor etter i det opprinnelige materialet. Benytter enkeltsetter og dobbeltsetter i ulike varianter, samt steinslegger i ulike størrelser. Spett er nødvendig redskap når stor stein tas fram på muren, og når den plasseres i muren.

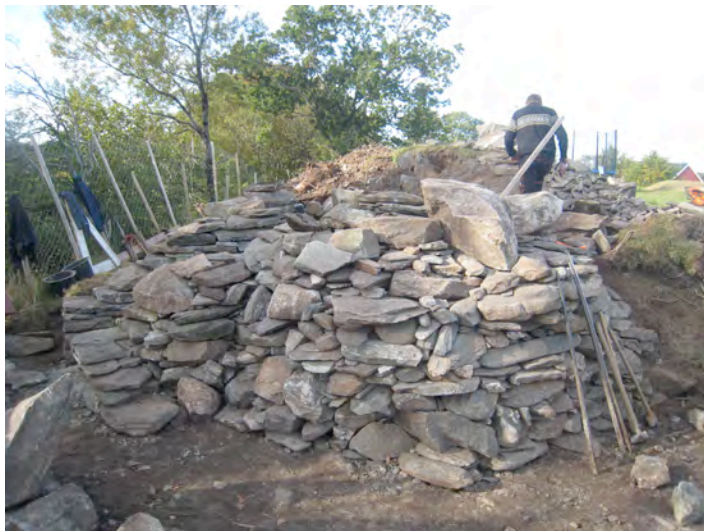
Onsdag 29.09.2010

Steinrøys? Eller.....sett fra sør.

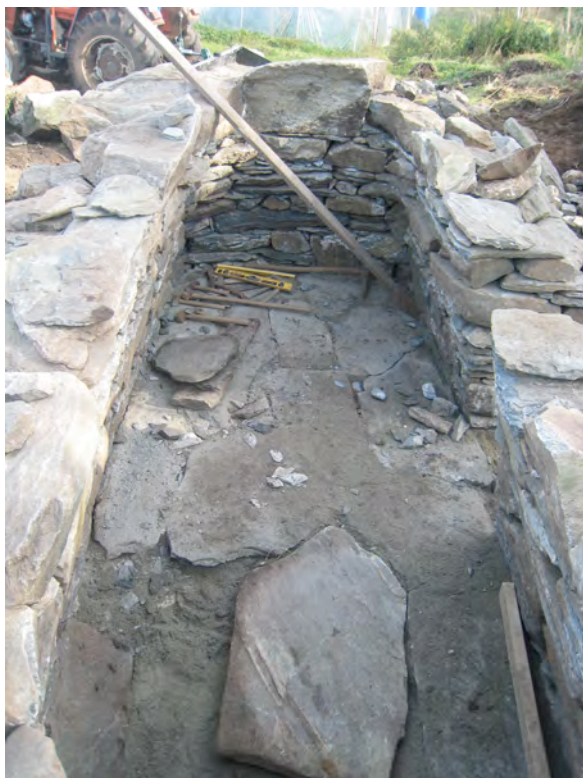
Onsdag 29.09.2010

Nytt utsnitt av foregående, som viste seg å være en "vrent" jordkjeller. Dette utsnittet viser kjelleren innvendig. Adkomsten til høyre i bildet. Arbeidet med legging av gulvheller er godt over halvveis.

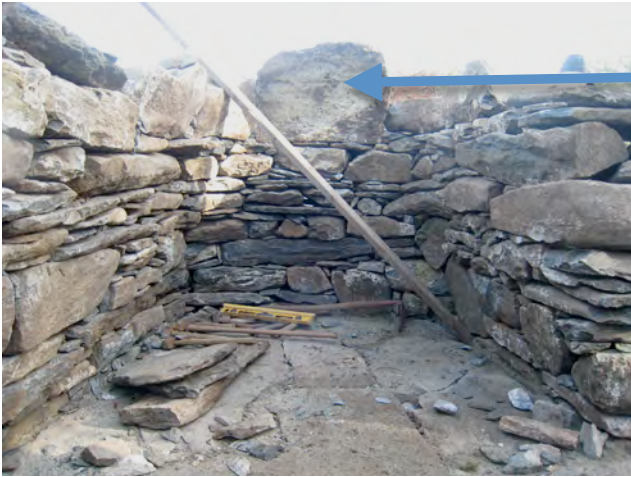
Onsdag 29.09.2010

Murverket inne i kjelleren på Soltveit var preget av noen store enkeltsteiner, flere lagt i de to kortveggene. Her er en av de tilbakeført i murverket på Nordanger

Høyden ved endevegg er nå 160 cm, det er det nivået som der den første dekkhellen skal legges

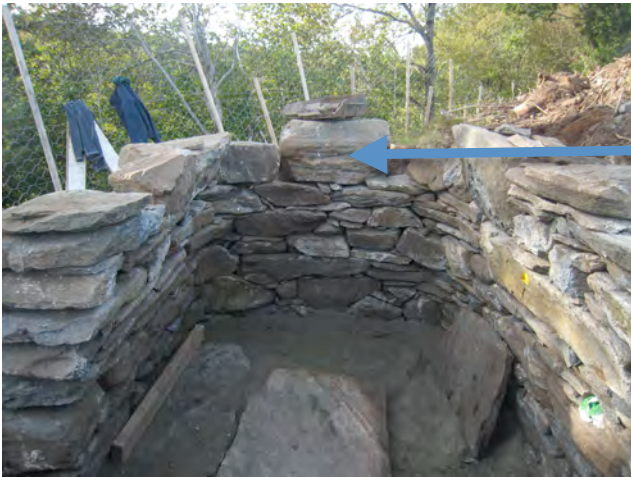
Onsdag 29.09.2010

Tilsvarende type stein lagt i motstående endevegg av foregående

Adkomst ses til venstre i bildet. Når muren er jevnhøy, på 160 cm hele veien, skal dekkheller over adkomsten legges. Dette utføres før dekkhellene over kjellerrommet legges, for å sikre oss best mulig avstivning i konstruksjonen før de belastes med dekkheller

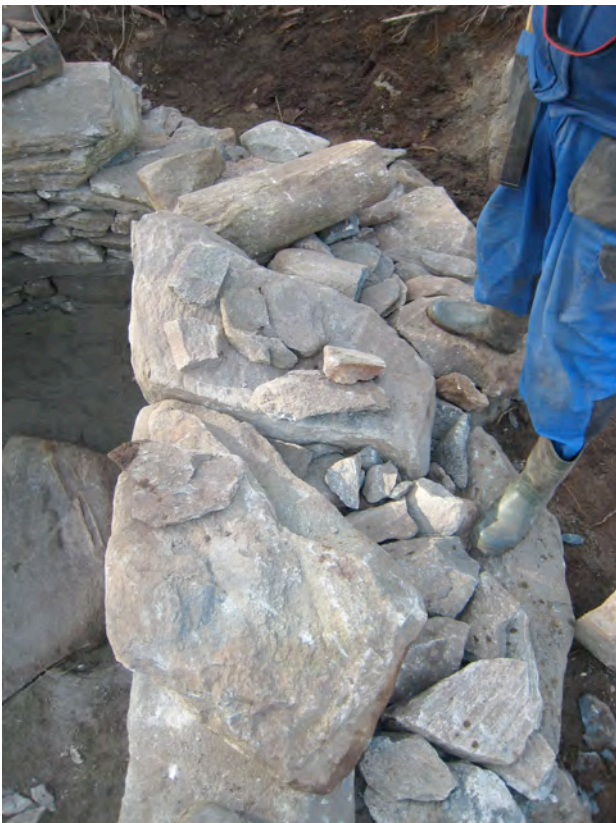
Onsdag 29.09.2010

Utsnitt av murens tverrsnitt. Viktig med sollid bakmur, som kan ta imot gode tverrband fra murlivet.
